## RELATÓRIO FOTOGRÁFICO

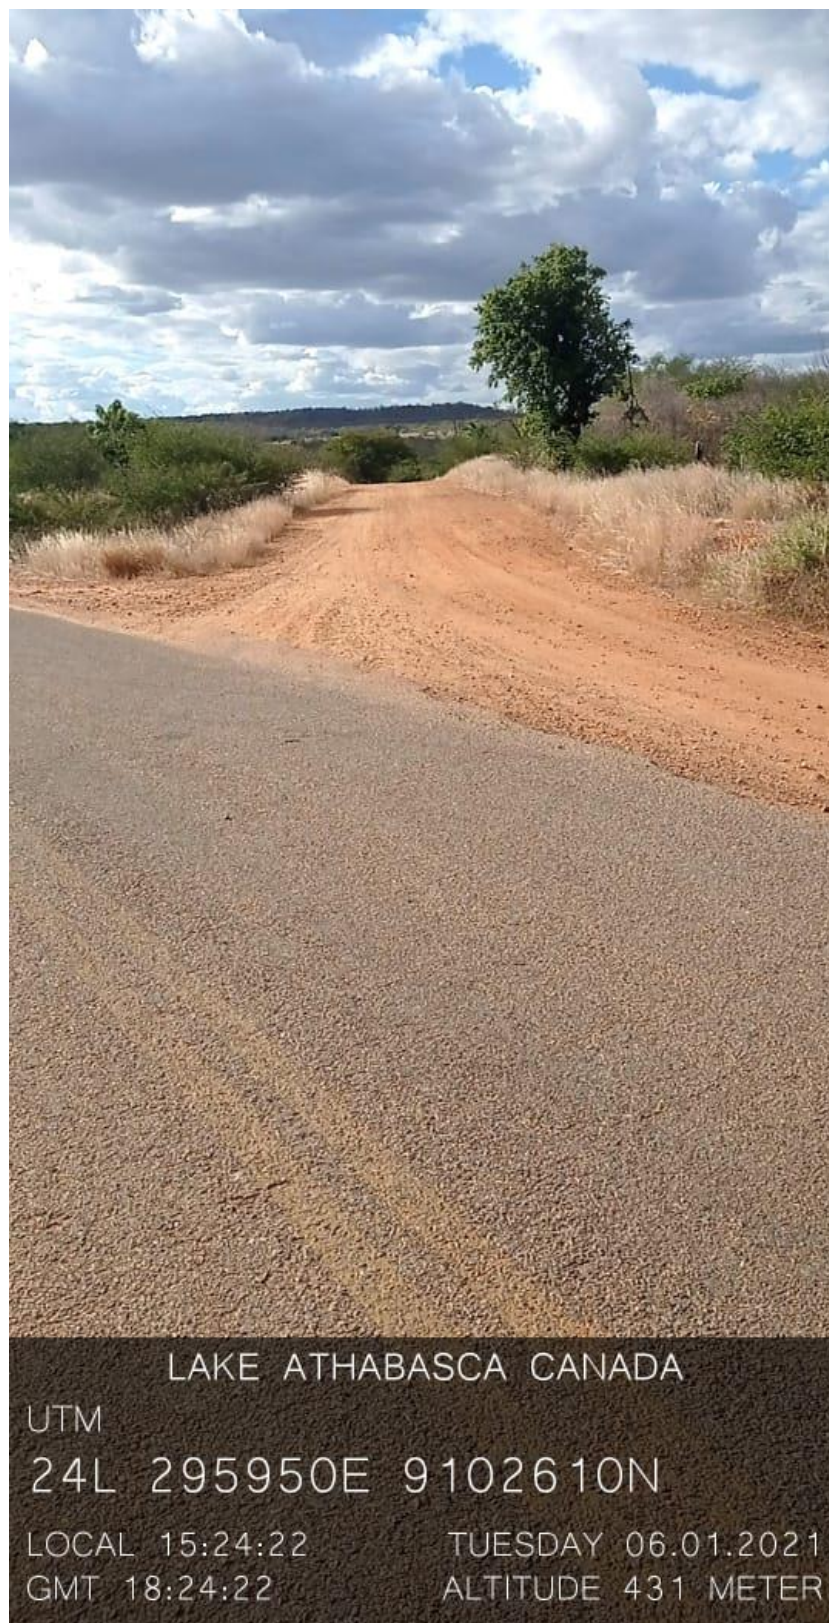
### IMAGEM 01

IMAGEM DO INÍCIO DO TRECHO

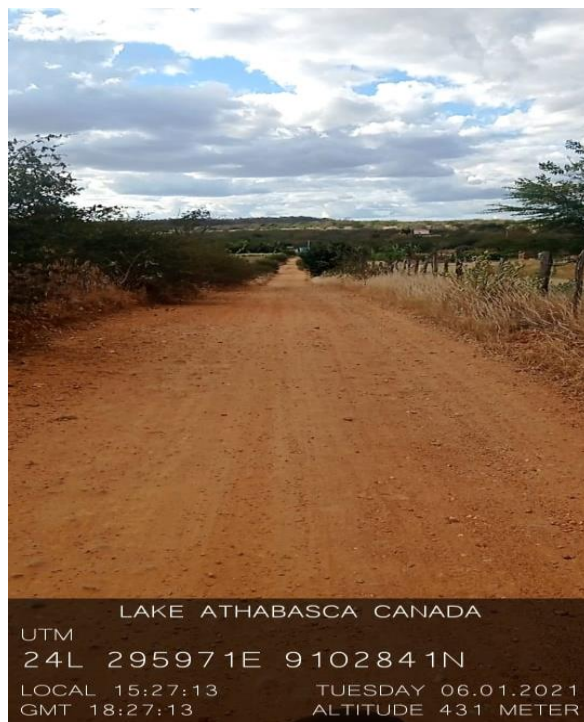
IMAGEM 02

IMAGEM AO LONGO DO TRECHO

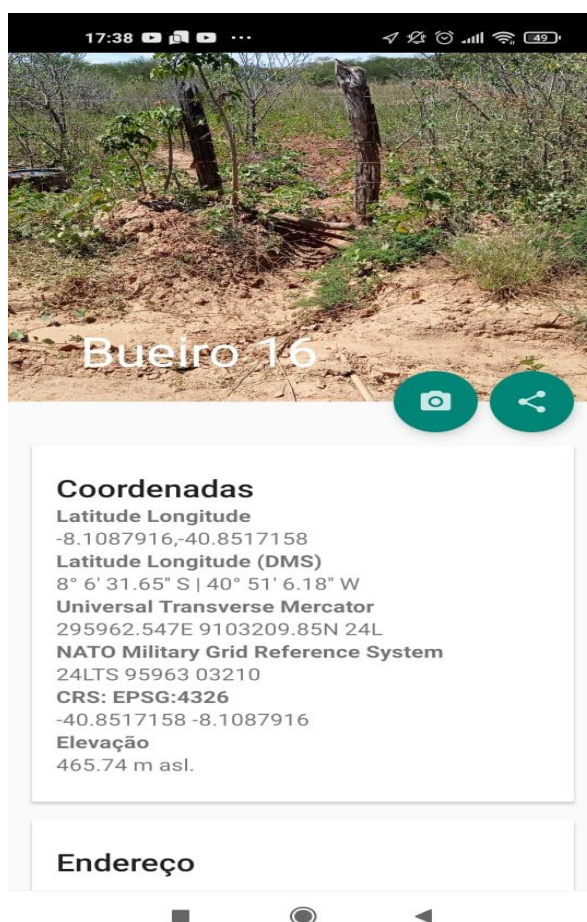
IMAGEM 03

IMAGEM DO BUEIRO 01

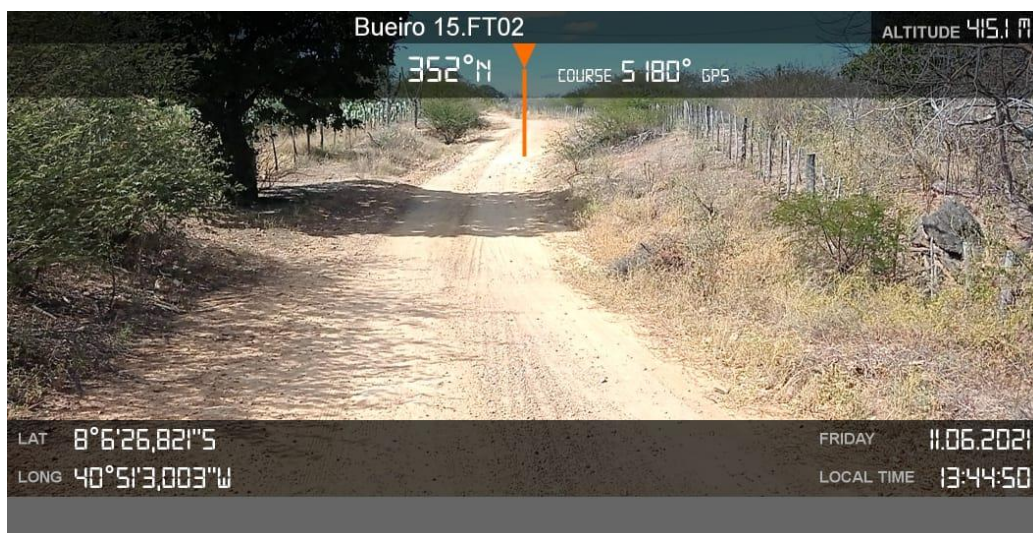
IMAGEM 04

IMAGEM DO BUEIRO 02

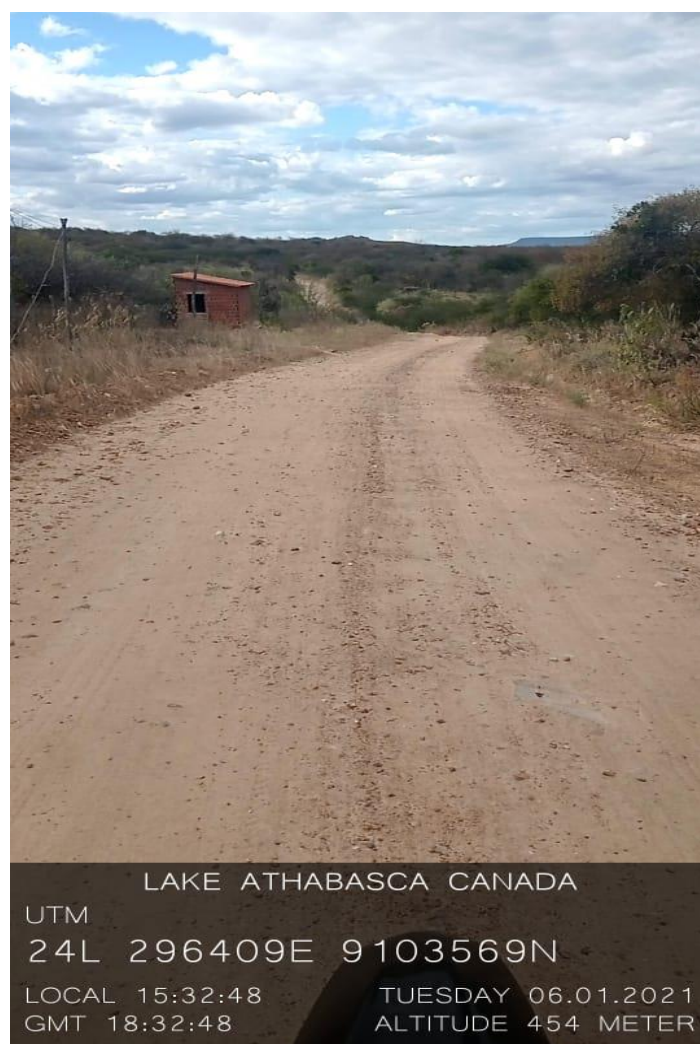
IMAGEM 05

IMAGEM AO LONGO DO TRECHO

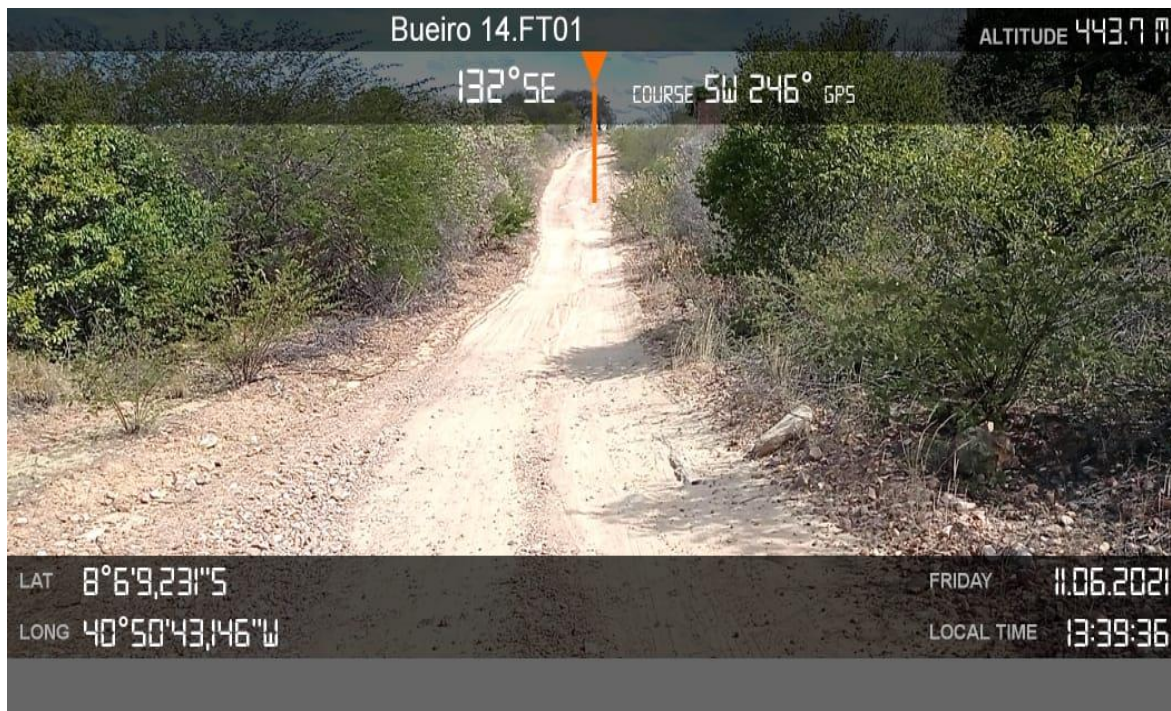
## IMAGEM 06

## IMAGEM DO BUEIRO 03

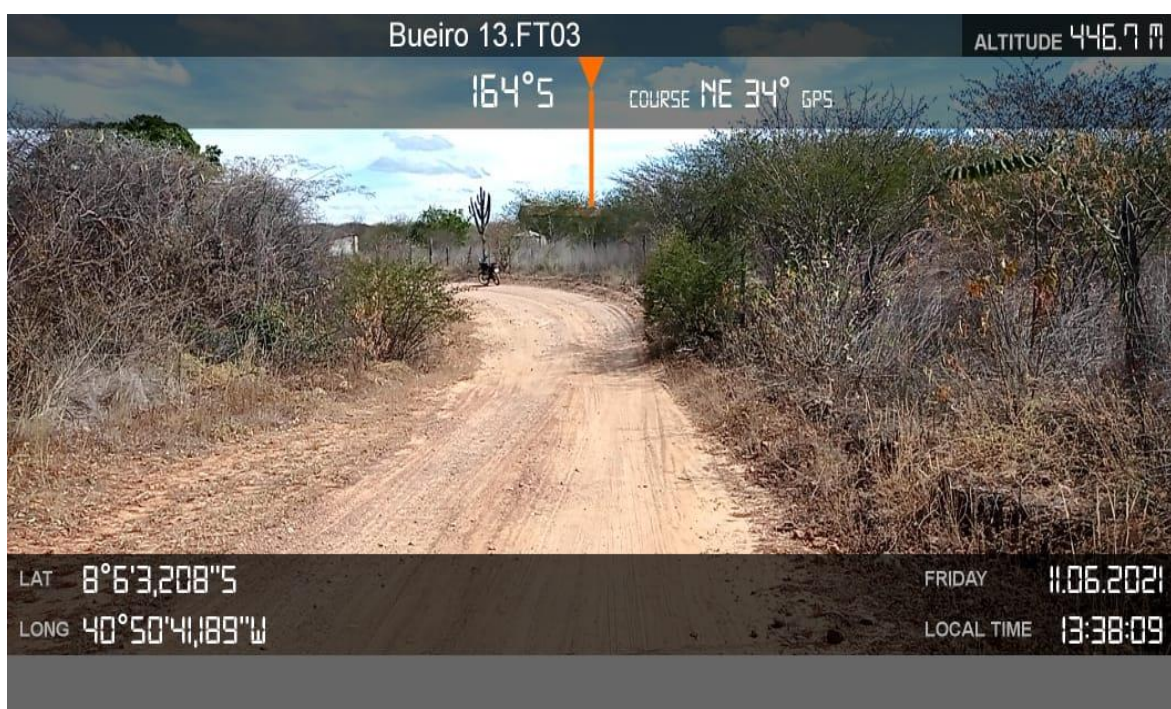
## IMAGEM 07

## IMAGEM DO BUEIRO 04

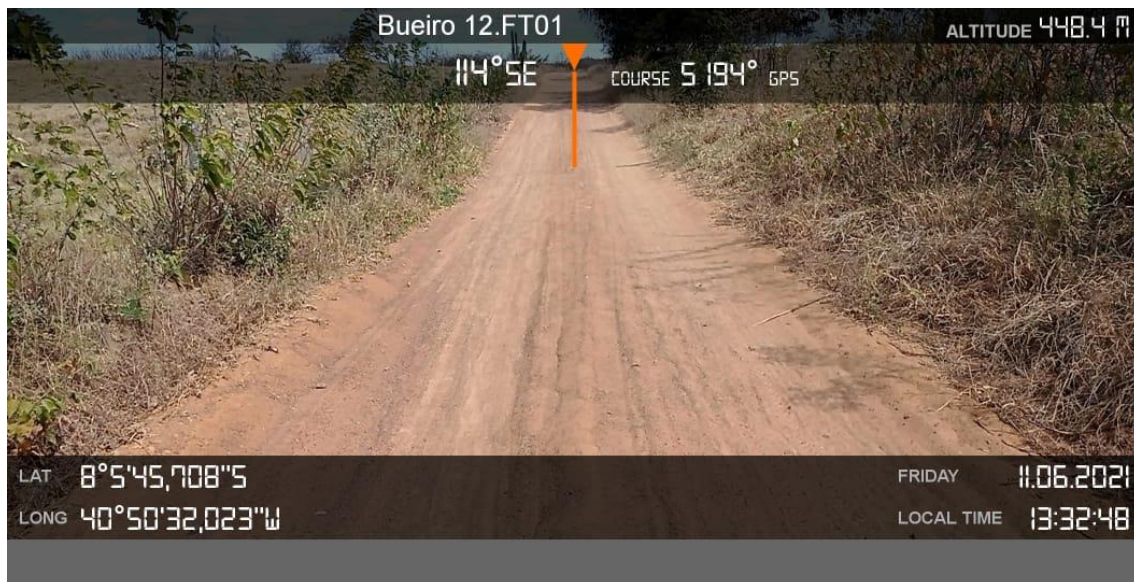
## IMAGEM 08

## IMAGEM DO BUEIRO 05

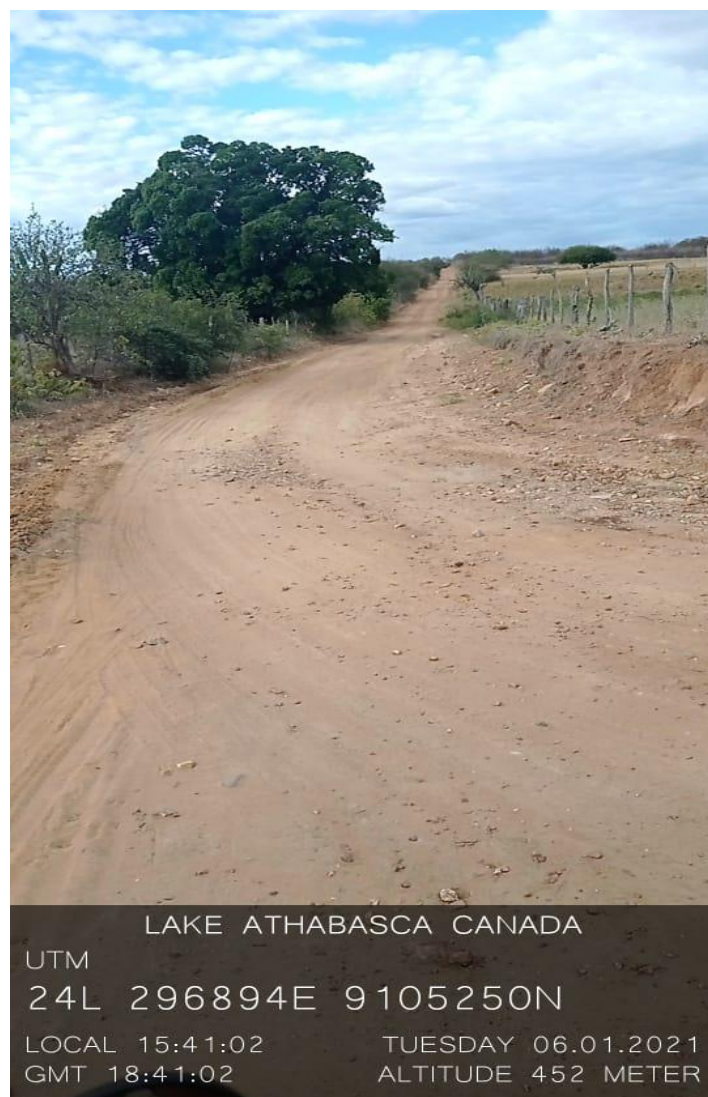
## IMAGEM 09

## IMAGEM AO LONGO DO TRECHO

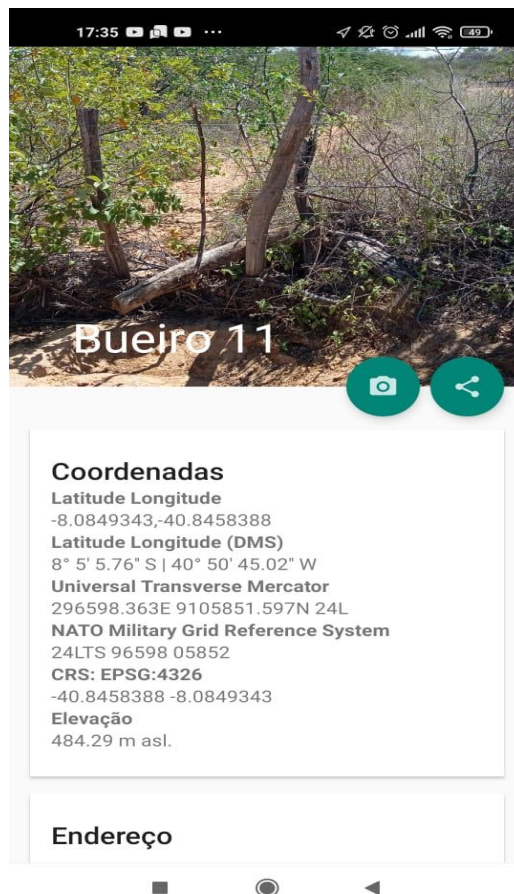
## IMAGEM 10

## IMAGEM DO BUEIRO 06

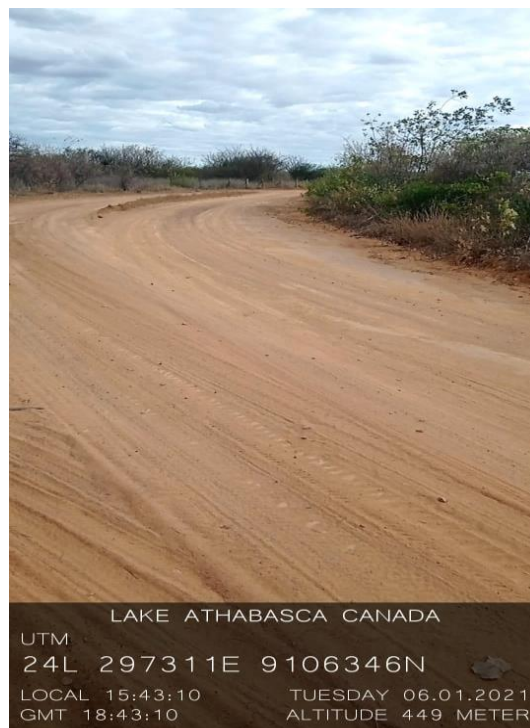
## IMAGEM 11

## IMAGEM AO LONGO DO TRECHO

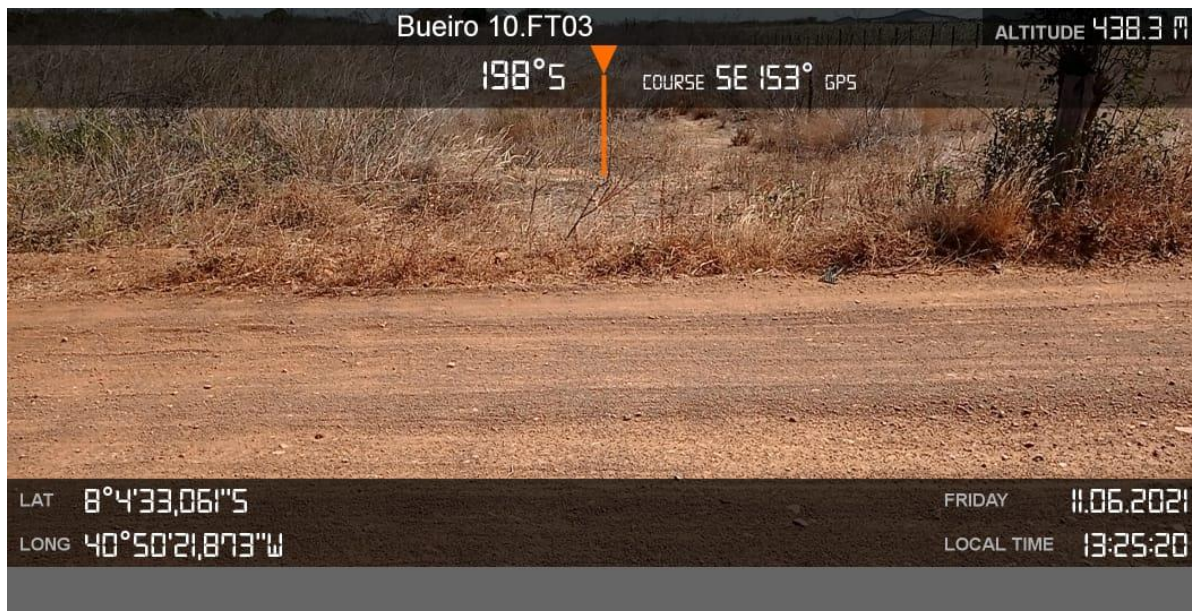
IMAGEM 12

IMAGEM DO BUEIRO 07

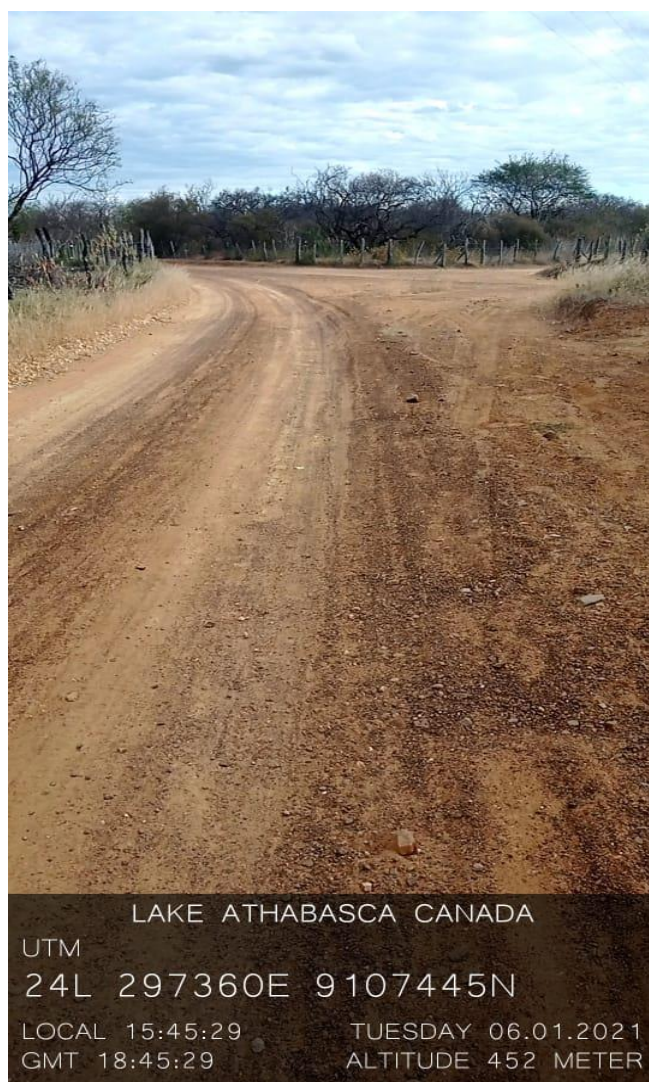
IMAGEM 13

IMAGEM AO LONGO DO TRECHO

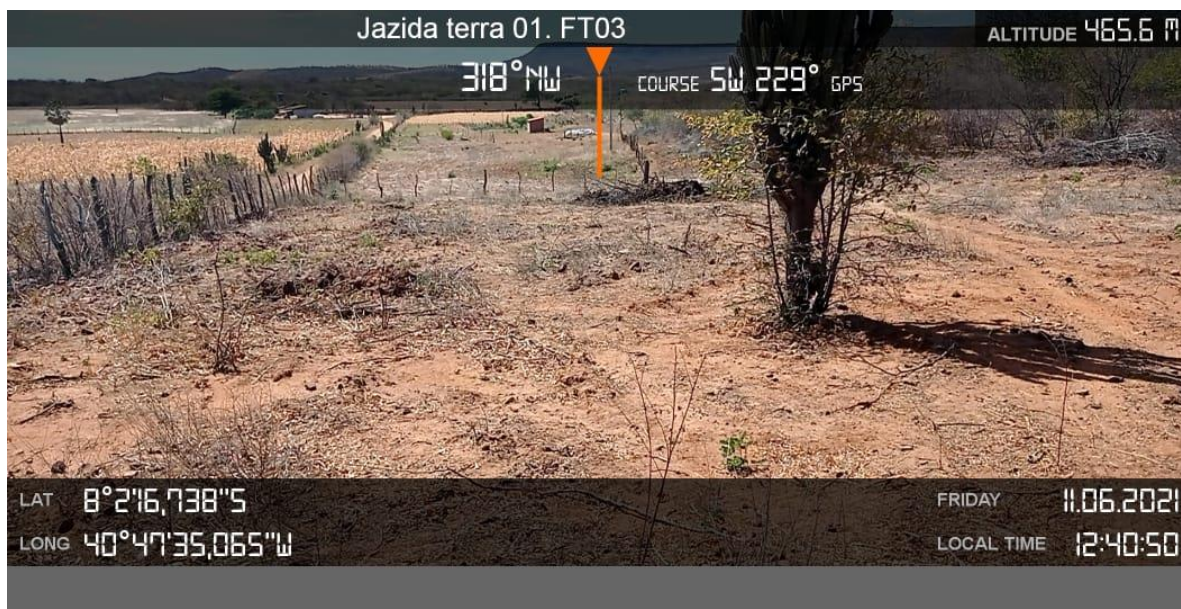
IMAGEM 15

IMAGEM DA JAZIDA DE MATERIAL

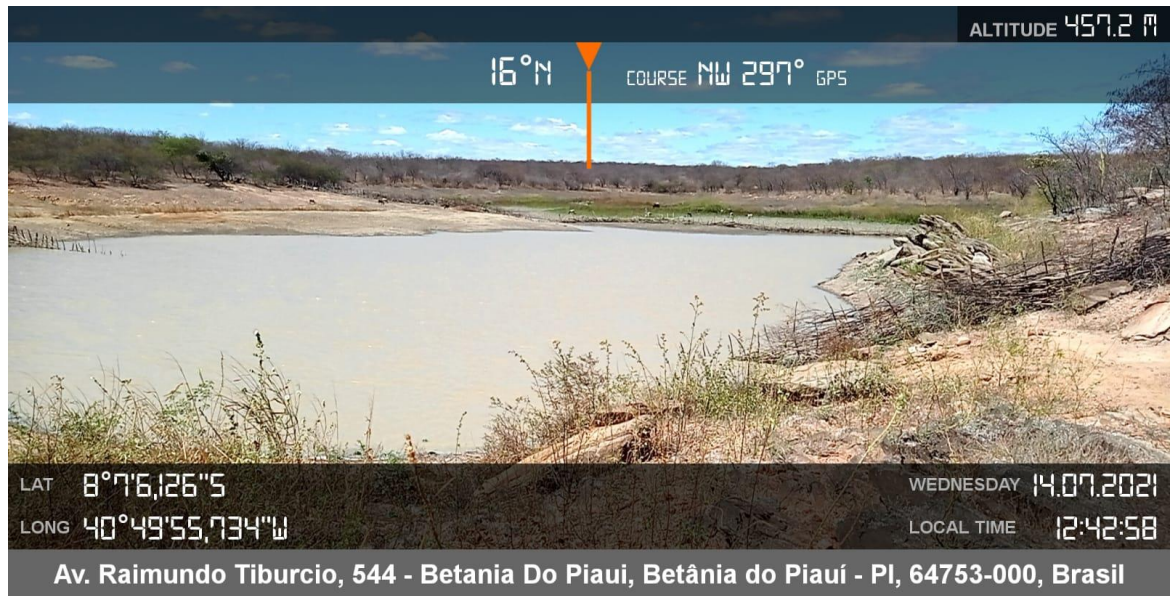
## IMAGEM 16

IMAGEM DA FONTE DE ÁGUA
